LA MARE DU PARC-D'EN-HAUT

Louis MANCHE

Responsable Chantiers - Rencontres Parc-d'en-Haut

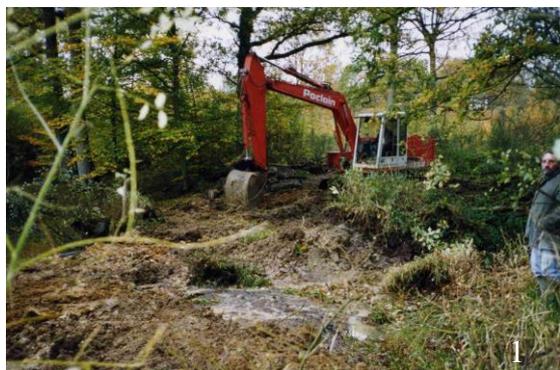
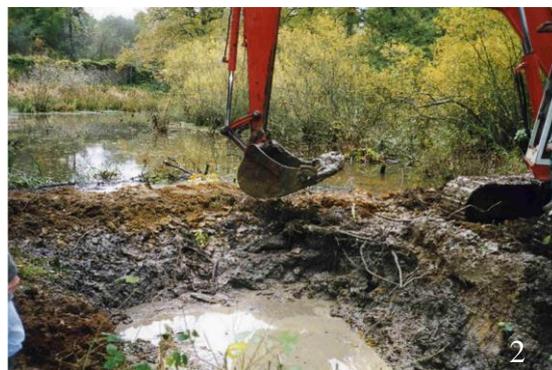
La première phase a nécessité un engin de terrassement important pour enlever l'ancienne maçonnerie et dégager les abords avant la construction du nouveau déversoir (photos 1-2).

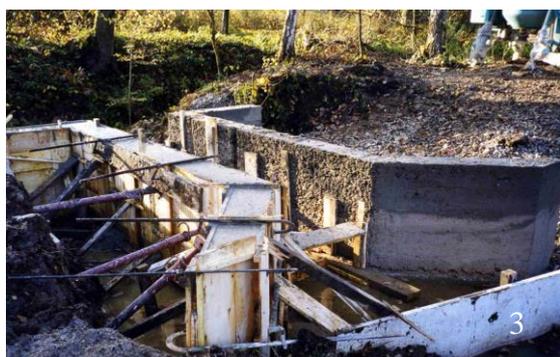
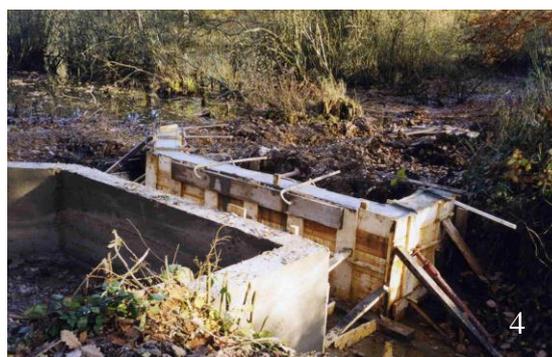
Dans la deuxième phase un radier en béton a été coulé sur lequel un nouvel ouvrage a été installé, celui-ci devant permettre un réglage du niveau des

eaux par des barres amovibles transversales en chêne coulissant dans des rainures (photos 3- 4).

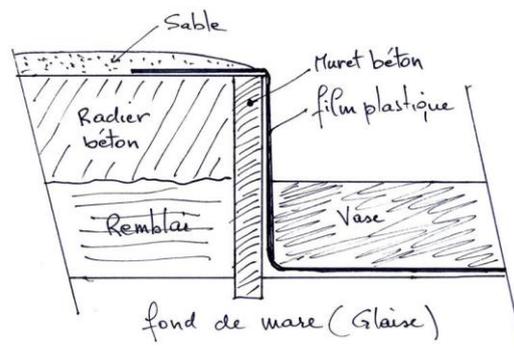
schéma n°1

Ces travaux ont duré environ trois mois mais le remblaiement de la digue de terre autour de l'ouvrage a été fait par l'entreprise de terrassement sans aucun contrôle d'un service compétent et rapidement une fuite d'eau importante est apparue près de la nouvelle maçonnerie.

Au printemps 2000, l'ONF, sans aucune concertation, a alors décidé de mettre en place un film d'étanchéité en polyuréthane le long de la digue de terre pensant ainsi résorber ce qu'il pensait être des infiltrations naturelles. Cette opération n'a eu aucun effet et la fuite initiale près de la maçonnerie est restée. Pendant deux années nous avons essayé de localiser cette fuite qui provoquait une résurgence le long de la maçonnerie sans réellement pouvoir la situer. Nous avons cependant la certitude qu'elle était due à la mauvaise qualité du remblai et se situait sous le radier ou tout près du mur.

mitigé car si cela a permis d'éviter un vidage total de la mare sous le radier cela n'a pas résorbé la fuite principale latérale en période de pleines eaux.

À l'automne 2003, le CERF a effectué une première opération de colmatage en coulant un muret de béton devant le radier du déversoir. Pour compléter l'étanchéité, nous avons couvert cette maçonnerie par un film plastique maintenu sur le radier par une couche de sable et de pierres et enterré dans la vase jusqu'à la couche de glaise du fond de la mare (schéma 1). Ce premier travail n'a eu qu'un résultat

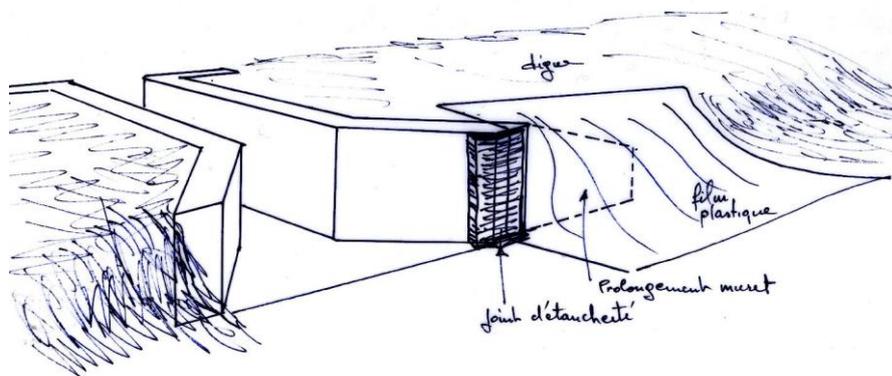
schéma n°2

En septembre 2004, nous avons décidé de dégager la maçonnerie et d'enlever partiellement le film d'étanchéité. Nous avons constaté que :

- le remblai était constitué en grande partie de gravier donc pas du tout étanche,
- le film d'étanchéité s'était déchiré le long de la maçonnerie car il n'avait pas été correctement plaqué et collé à celle-ci.

Nous avons donc prolongé l'ouvrage de maçonnerie en insérant le bord du film plastique dans le béton pour permettre un raccord étanche (schéma 2).

Aujourd'hui, janvier 2005, il semble qu'il n'y ait plus de fuite importante alors que le niveau de la mare est élevé, cependant il est impossible de connaître la durée de vie du film plastique utilisé par l'ONF. La seule solution définitive serait de dégager complètement le déversoir pour enlever le remblai de gravier qui avait été mis en place et combler avec une terre rapportée ne contenant aucune matière solide (pierres, gravier, morceaux de bois...) l'idéal étant l'utilisation d'une couche de glaise pure. Il n'est malheureusement pas dans les moyens financiers du CERF d'entreprendre de tels travaux qui nécessitent des engins lourds (pelleteuse, benne).
