LA MARE DU PARC-D'EN-HAUT

Louis MANCHE

Responsable Chantiers - Rencontres Parc-d'en-Haut

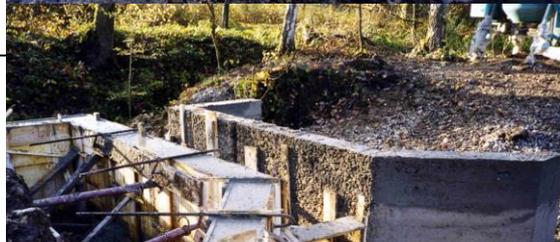
Dans la deuxième phase un radier en béton a été coulé sur lequel un nouvel ouvrage a été installé, celui-ci devant permettre un réglage du niveau des

eaux par des barres amovibles transversales en chêne coulissant dans des rainures (photos 3- 4).
